# DE WEGEN VAN WATER zijn ondoorgrondelijk

Lekdetectie en schadeherstel: het biedt de ervaren vakman interessante uitdagingen.

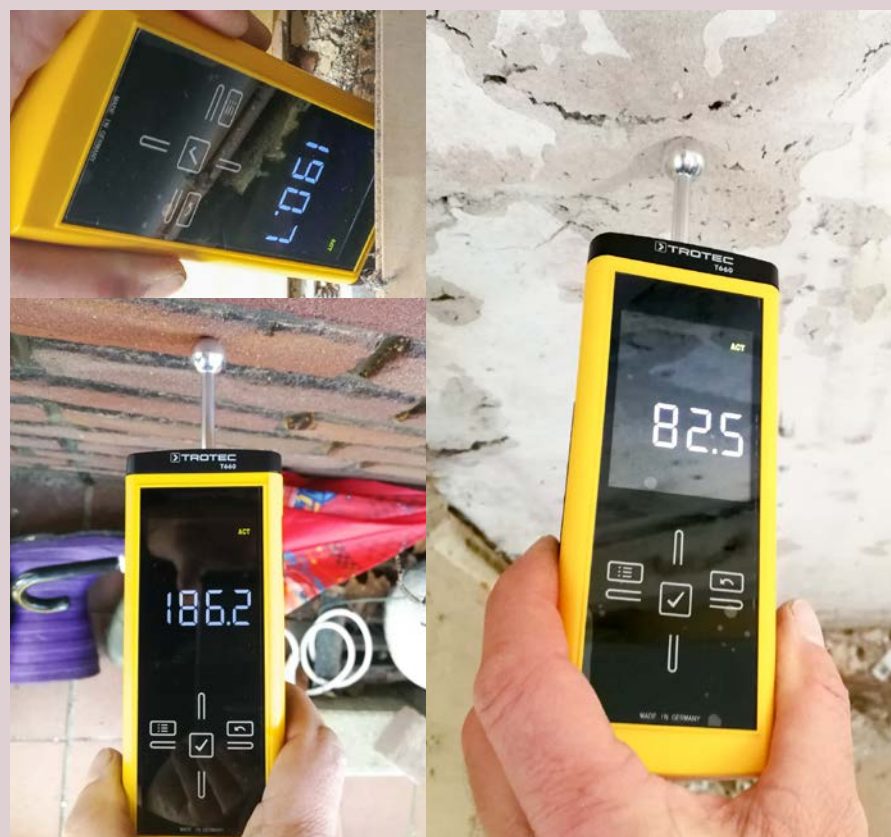
De metingen wijzen uit dat het bij de lekdetectie ging om zeer hoge vochtpercentages van de vloer van de voormalige garderobekast (T1) en de buitengevel van deze kast (T2). De binnenkant van de spouwmuur van de kast laat veel lagere waarden zien (T3).
