# DE WEGEN VAN WATER zijn ondoorgrondelijk

Lekdetectie en schadeherstel: het biedt de ervaren vakman interessante uitdagingen.

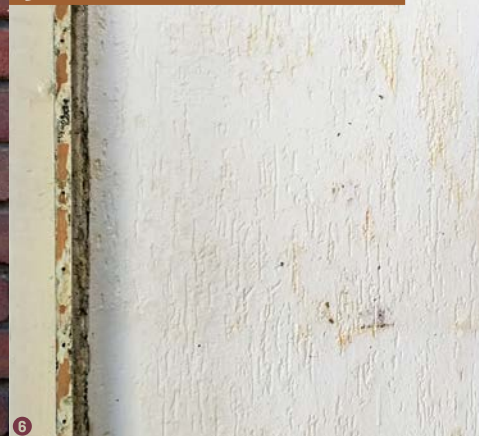
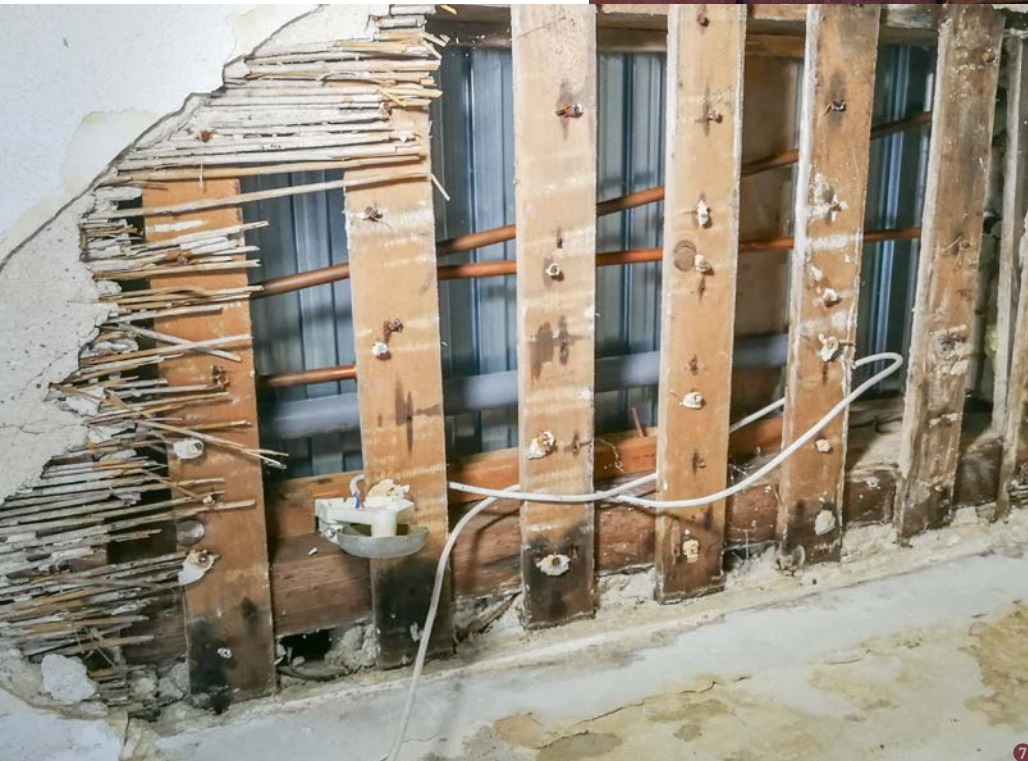
**De boosdoener** Bij de burens van linkerwoning A laat door het vocht het stucwerk los van de woningscheidende binnenmuur. De twee woningen zijn gescheiden door een binnenmuur met spouw. Die is ooit geïsoleerd, daar zijn de isolatiekorreltjes in de tuin getuige van. Wellicht speelden deze destijds mede een rol bij de vochtdoorslag naar de burens. Maar met deze constatering is de oorzaak nog steeds niet achterhaald. De verzekeraar van de burens van de linkerwoning A besluit tot een nieuw onderzoek, ook in de badkamer van woning B. Na een paar jaar speuren komt dan eindelijk de boosdoener boven water: een lekkende mengkraan in de badkamer van woning B.
